*Ron Smits keurt...*

T4 CARTHAGO MALIBU

De Volkswagen T4 waar Brian Hickey mee komt aanrijden, is 23 jaar oud en staat altijd buiten. Toch is de buscamper nog in opvallend goede staat, blijkt uit de campercheck van Ron Smits. Alleen: waarom schakelt 'ie zo moeilijk?

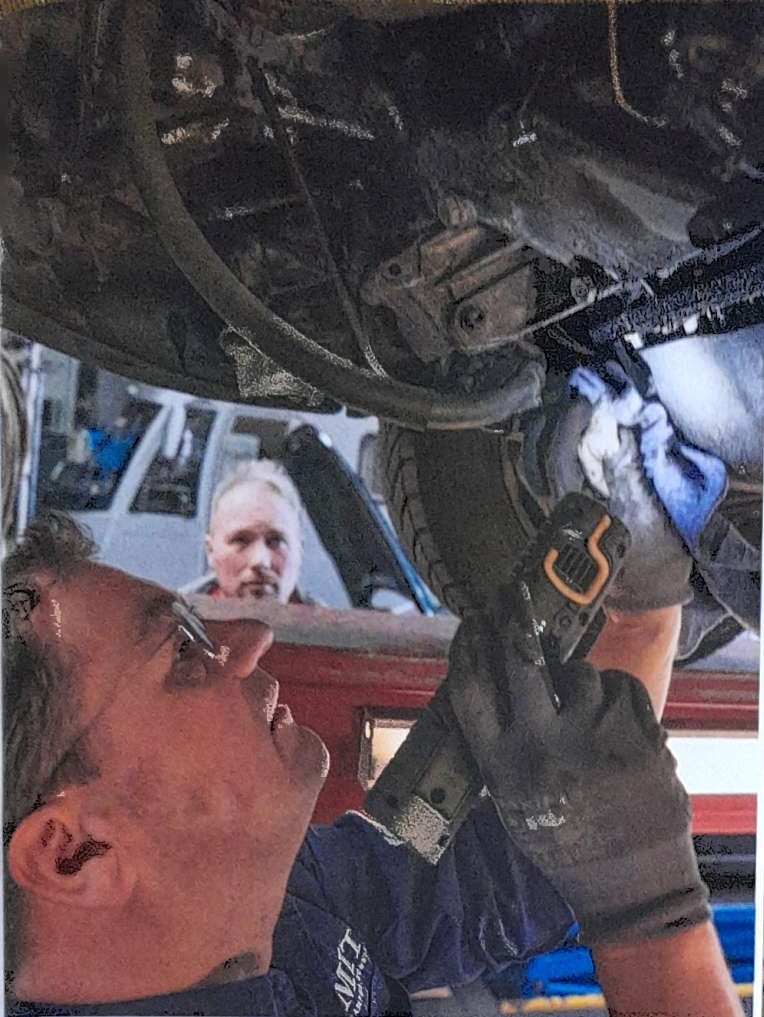
④ Een bus in het schakelmechanisme blijkt versleten.

Als de camper op de brug staat, komt de oorzaak van het wazige schakelen aan het licht: een bus in het schakelmechanisme is uitgelopen. Vervangen is niet eenvoudig, want er zit een Bearlock voor. Goed tegen autodiefstal, maar onhandig als je aan het schakelmechaniek moet werken.

- Vacuümslangetjes in motorruimte preventief vervangen
- Schakelmechanisme repareren
- Remvloeistof vervangen
- Brandstoffilter vervangen
- Remblokken voor en achter schoonmaken
- Schokdempers vervangen
- Velg en band reservewiel vervangen
- Zijramen opnieuw kitten

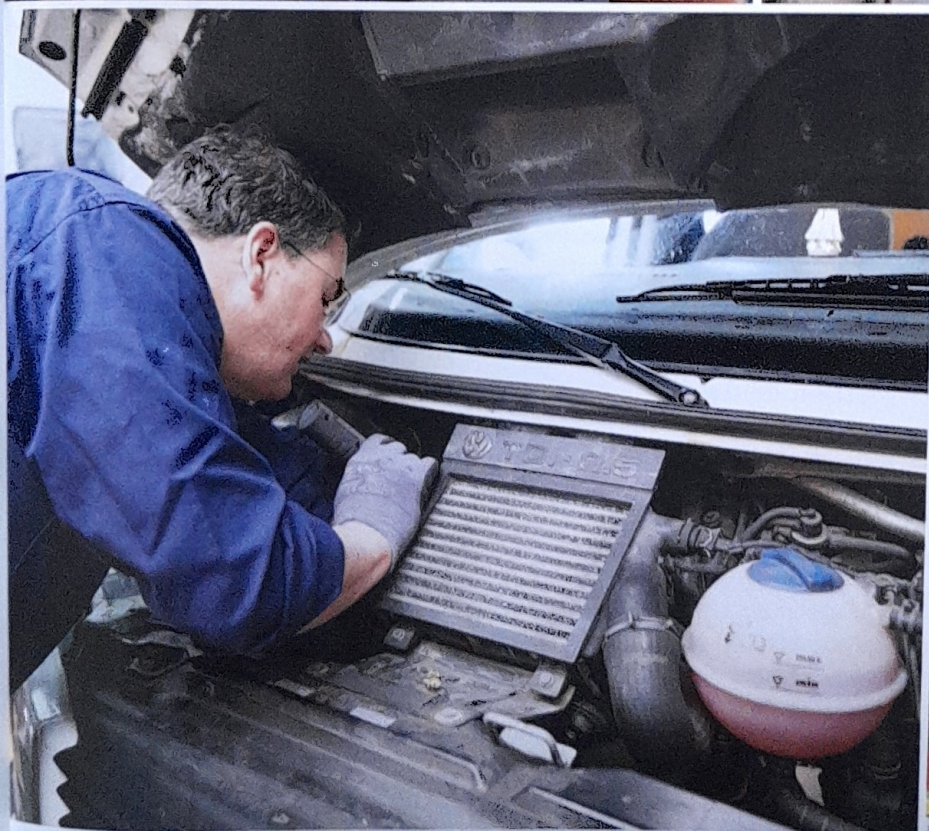
daarna de verlichting wordt gecontroleerd, blijkt echter dat de hoogteregeling van de rechter koplamp niet werkt. "Dat moet echt verholpen worden voor de komende apk-keuring", meldt Smits. Via de achterdeur is de gasbun bereikbaar, met een fles met 5 kilogram propaangas. Smits moet door een berg spullen graven om uiteindelijk de ventilatieopening te vinden. Die blijkt verstopt te zijn met een fles motorolie. "Die past daar zo mooi in", vindt eigenaar Hickey. Maar Smits is onverbiddelijk: de gasbun is geen opslagplek voor rommel en de ontluchting moet open blijven.

⑦ Er mogen geen spullen in de gasbus, want de ontluchting moet open blijven.

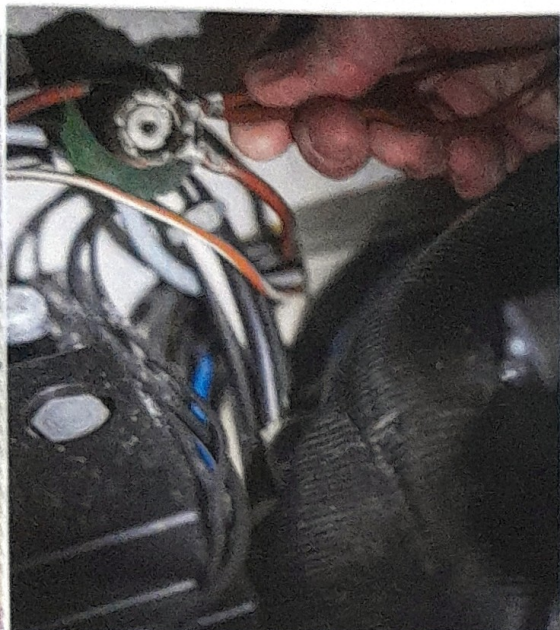
⚡ De aansluitklem van de pluspool van de huishoudaccu is flink gecorrodeerd.

De huishoudaccu staat in het interieur en de VW-camperdealer heeft 'm net vervangen, meldt Hickey. Smits constateert echter een zwaar gecorrodeerde en half afgebroken klem op de pluspool. Na een poging tot schoonmaken besluit hij de hele klem maar te vernieuwen. Erger is dat de accu los in de auto staat. "Dat zou ook een reden tot apk-afkeur zijn", legt Smits uit. "Waarschijnlijk heeft iemand de bevestiging verwijderd nadat er een grotere accu is geplaatst." De eigenaar van de Carthago Malibu denkt zijn camper na drie jaar wel te kennen. Groot is dan ook de verbazing als Smits onder de motorkap wijst op

- Huishoudaccu vastzetten
- Hoogteregeling rechter koplamp herstellen
- Distributieriem brandstofpomp vervangen en kap vastzetten

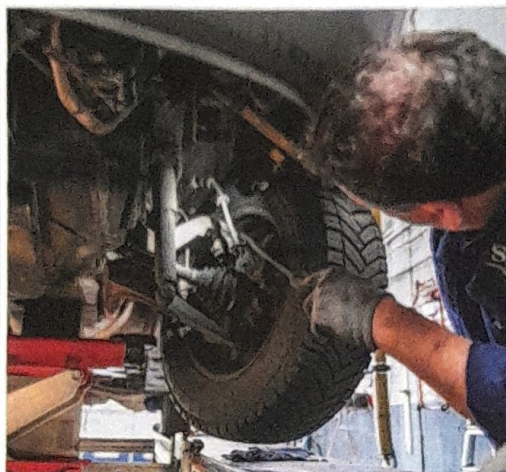
⚡ De fuseekogels doorstaan de spelingtest.

fuseekogels is niks aan te merken. Ron Smits adviseert ook om de schokdempers te vervangen: "De wegligging is matig en de camper gaat met nieuwe schokdempers echt veel beter rijden." De eigenaar neemt alle opmerkingen van Ron Smits ter harte, maar hier is hij het echt niet mee eens: "Ik vind het juist lekker dat hij zo soepel rijdt." 🚐

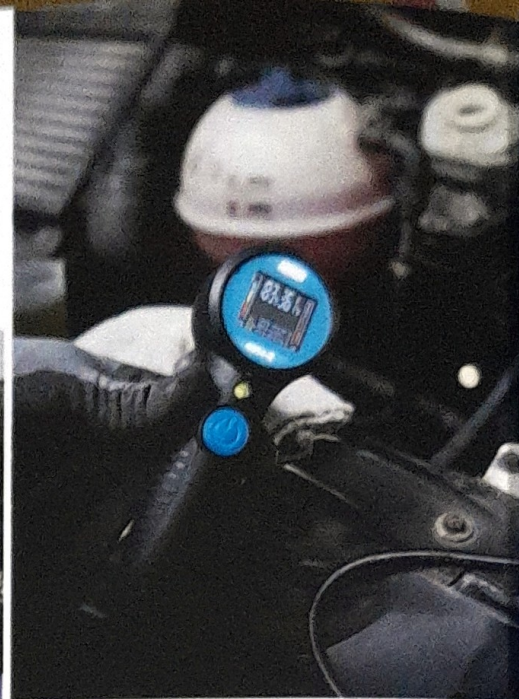
⚡ De remvloeistof heeft een te laag kookpunt en moet dus worden ververs.

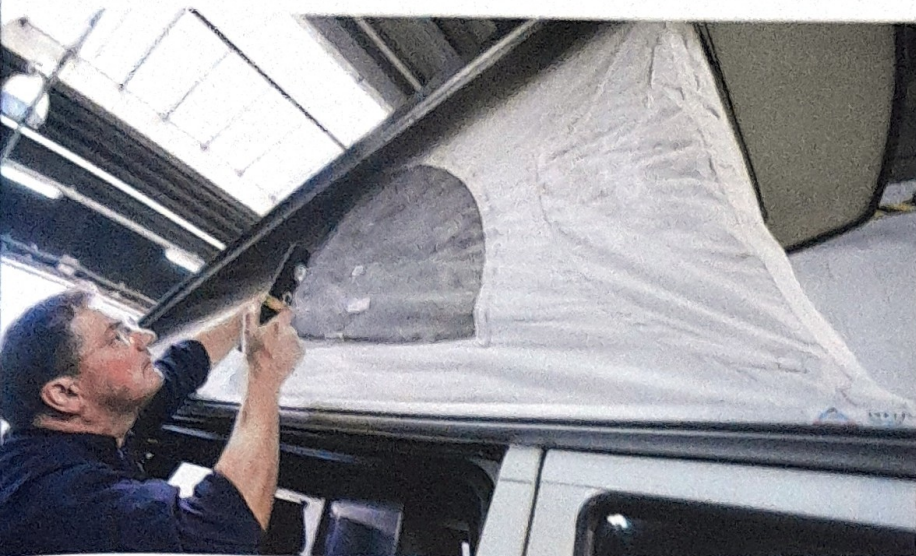
Hickey vertelt dat de T4 bij de vorige eigenaar altijd binnen heeft gestaan. Des te meer reden om de inmiddels flink verweerde laklaag nu eens flink te poetsen en sealen, vindt Smits. Dan zou ook de kit van de twee zijramen vervangen mogen worden. Die is al eens bijgewerkt en is nu weer gescheurd. Demonteren van het raam, goed reinigen en met nieuwe kit monteren is de enige juiste oplossing. Bij het heffen van het dak blijkt dat de stof de tand des tijds wel goed heeft doorstaan.

☝ Het hefdak staat niet helemaal strak, maar het doek is kurkdroog.
